## **Tuleohutusülevaatuse akt nr 280325**

**Ehitise aadress:** Paekaare tn 1a, Lasnamäe linnaosa, Tallinn, Harju maakond

Tuleohutusülevaatus kuupäev ja kellaaeg: 28.03.2025 10:00-13:00

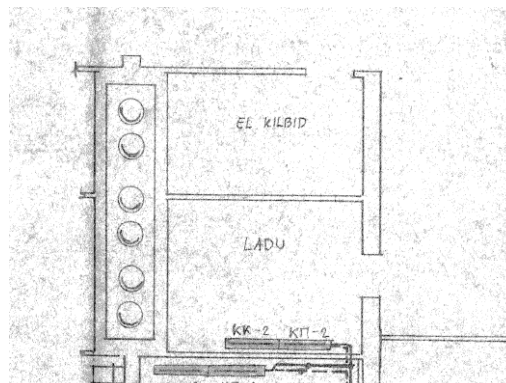
Kõrval paiknevatest garaaži hooneosadest (tänapäevaks erinevad kinnistud) on tagatud eraldus EI120 (endised läbikäigud on kinni laotud silikaattellistega või fibo plokkidega). **Kuid kilbiruumis on šaht, mis piirneb naabriga (teine hoone osa): avaused tuleb kinni müürida vastavalt EI120 nõuetele.**

Kilbiruum paikneb keldrikorrusel (kilp on 100 amprit). Kilbiruum ja laoruum ei tohi olla koos. Tuletõkkeseksiooni moodustamine on soovituslik, kuid kilbiruumis ei tohi ladustada põlevmaterjali. Kui on soov kasutada kõrval paikneva ruumi laoruumina, siis laoruum peab moodustama omaette tuletõkkeseksiooni EI120/üks EI60.

**Esialgne projekt: elektrikilp ja ladu on erinevad ruumid. Kui tegemist on suure kilbiruumiga, siis ruum peab olema puhas.**

**Eraldada tuletõkkekonstruktsioonidega kilbiruum laoruumist või puhastada ruumi. Šahtis avaused tuleb kinnimüürida EI120**

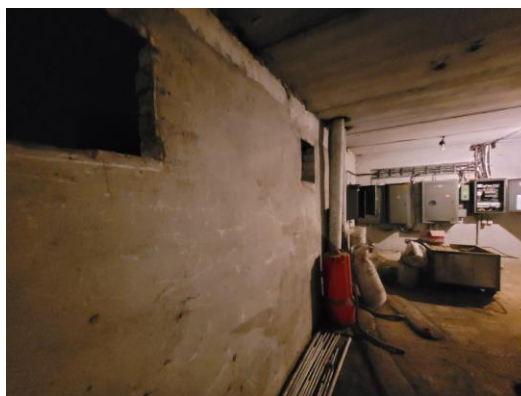
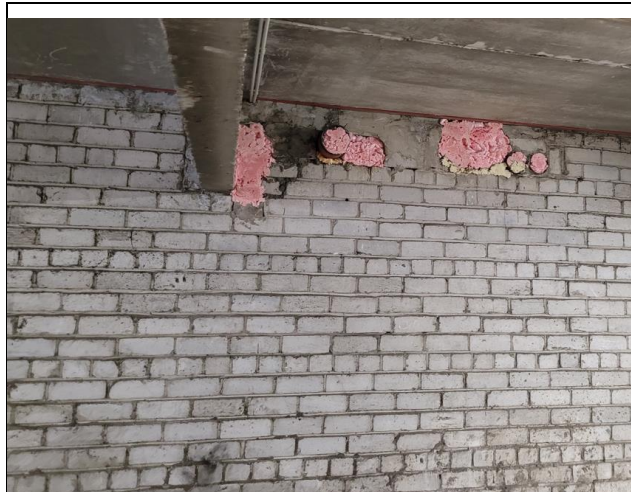
Kilbiruumi/laoruumi tuletõkkeseksioonide läbiviigud ei ole tihendatud korrektselt. Lubatud tihendada seguga, mitte roosa vahuga.

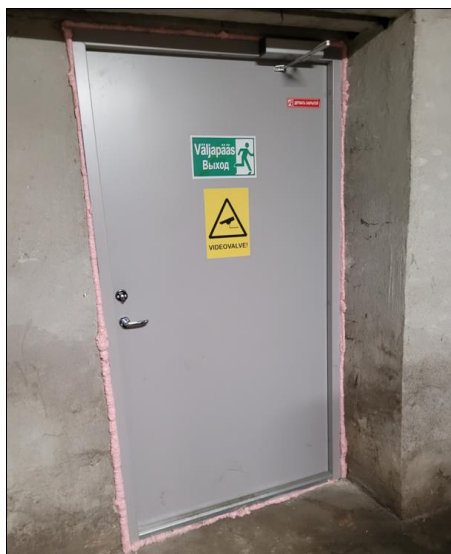
Täpsustus tuletõkkeuste kohta: **roosa vaht peab olema kinni kaetud** (metallist liistudega, krohviga või kipsiga). Uste paigaldamise kohta tuleb küsida paigaldaja käest kaetud tööde akti (paigaldaja kinnitab, et uksed on paigaldatud vastavalt tootja paigaldusjuhendile).

**Roosa vaht peab olema kinni kaetud** (metallist liistudega, krohviga või kipsiga).

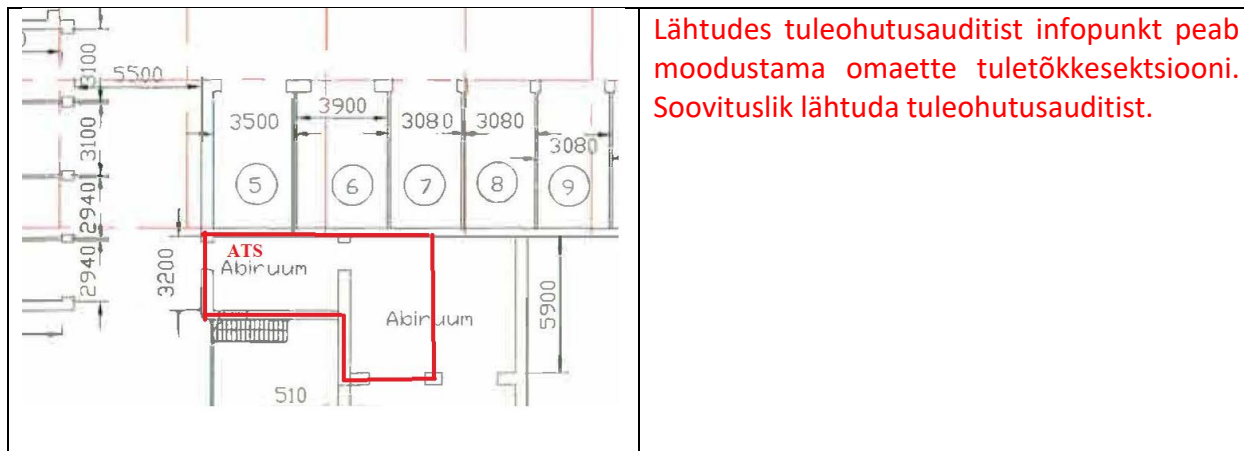
Esimesel korrusel päästemeeskonna infopunkt on eraldatud tuletõkkeuksega EI60 teistest ruumidest, kuid ukse kohal läbiviigud on tihendamata tuletõkketoodetega (plastik torude/kaablite tihendamiseks võib kasutada paisuvat tuletõkkehermeetikut, suuremad avaused peavad olema tihendatud seguga).
